Meerjarenonderhoudsplan

1874 • Roei- en Zeilvereniging De Amstel

Hobbemakade 122

Amsterdam

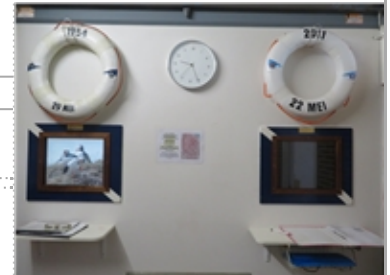
E15EC01 Beschadiging (scheuren/gaten/deuken)

Ernst	Intensiteit	Omvang	Conditie	Risico/prioriteit
Ernstig	3	5	6	Veiligheid & Gezondheid - ernstig effect

Diverse wanden en doorvoeren zijn niet brandwerend afgewerkt. Volgens de verleende bouwvergunningstekeningen zou dit wel moeten zijn.

Activiteit:	2019	Hvh	Totaal
Brandbeveiliging algemeen aanpassen		1,00 post	13.709

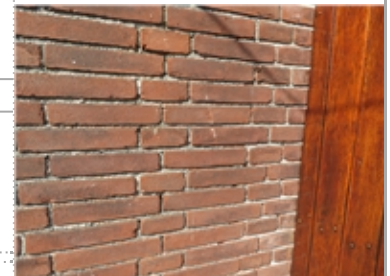
B8SM04 Erosie, verwerking, verzanding

Ernst	Intensiteit	Omvang	Conditie	Risico/prioriteit
Serius	3	5	5	Veiligheid & Gezondheid - gering effect Cultuur historische waarde - ernstig effect Technische vervolgschade - matig effect Beleving / Esthetica - ernstig effect

Vooraf bij de zuidgevel is het voegwerk in een slechte conditie.

Activiteit:	2019	Hvh	Totaal
Gevelafwerking voegwerk verdiept vervangen >10m2		122,00 m2	6.747

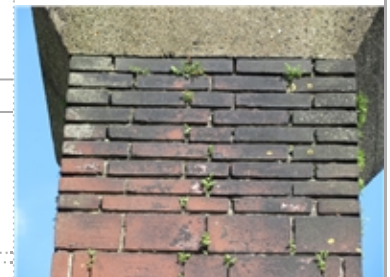
B2SM04 Erosie, verwerking, verzanding

Ernst	Intensiteit	Omvang	Conditie	Risico/prioriteit
Serius	3	5	5	Veiligheid & Gezondheid - gering effect Cultuur historische waarde - ernstig effect Technische vervolgschade - matig effect Beleving / Esthetica - ernstig effect

Het voegwerk is grotendeels eruit.

Activiteit:	2019	Hvh	Totaal
Vervangen voegwerk schoorsteen		25,00 m2	1.383

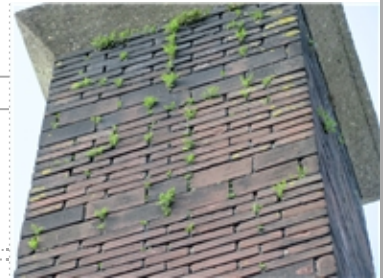
B2GA01 Aangroei mos, algen

Ernst	Intensiteit	Omvang	Conditie	Risico/prioriteit
Gering	2	4	2	Veiligheid & Gezondheid - gering effect Cultuur historische waarde - ernstig effect Technische vervolgschade - matig effect Beleving / Esthetica - ernstig effect

Diverse varens en ander plantaangroei geconstateerd. Bij het vervangen van het voegwerk het metselwerk reinigen en de plantengroei grondig verwijderen.

Activiteit:	2019	Hvh	Totaal
Reinigen		25,00 m2	205

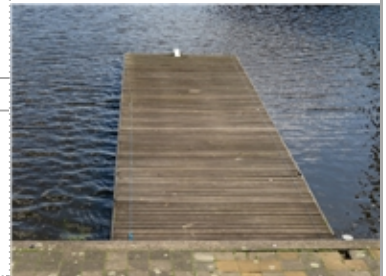
B12EC03 Verzakking en houtrot

Ernst	Intensiteit	Omvang	Conditie	Risico/prioriteit
Ernstig	3	4	5	Veiligheid & Gezondheid - matig effect Gebruik en bedrijfsproces - ernstig effect Technische vervolgschade - matig effect Toename klachtenonderhoud - ernstig effect Beleving / Esthetica - matig effect

Vooral het skiffvlot is aan vervanging toe. Vervanging gerekend met Olympic systeem (duurzamer gaat langer mee en is gebruiksvriendelijker). Alternatief, vervangen door hout is goedkoper.

Activiteit:	2019	Hvh	Totaal
Vervangen vlotten		77,00 m2	29.908

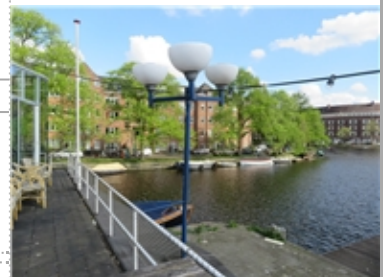
B12EM03 Corrosie

Ernst	Intensiteit	Omvang	Conditie	Risico/prioriteit
Ernstig	2	5	5	Veiligheid & Gezondheid - gering effect Technische vervolgschade - ernstig effect Toename klachtenonderhoud - matig effect Beleving / Esthetica - ernstig effect

De armaturen zijn over hun technische levensduur heen. Het binnenwerk is aan het corroderen en er zijn regelmatig storingen.

Activiteit:	2019	Hvh	Totaal
Lantaarnpaal incl. paal monum. vervangen		6,00 st.	3.770

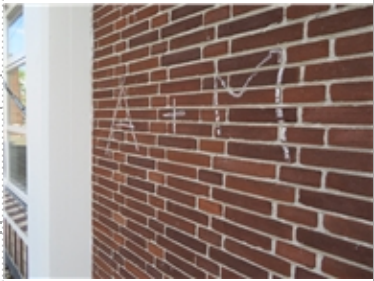
2110 Gevelconstructie metselwerk

B2GA03 Vuil, aanslag, verkleuring					
Ernst	Intensiteit	Omvang	Conditie	Risico/prioriteit	
Gering	3	5	4	Cultuur historische waarde - ernstig effect Technische vervolgschade - gering effect Beleving / Esthetica - ernstig effect	
<p>Activiteit: 2019 Hvh Totaal</p> <p>Reinigen metselwerk 122,00 m2 999</p> <p>Zowel voor- als achtergevel zijn vervuild. Incidenteel lichte breuksporen geconstateerd.</p>					
31 Bedrijfsdeur overhaddeur handbediend

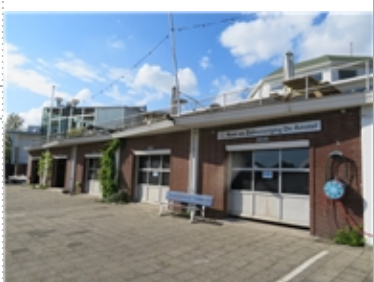
Gebouw 1953					
B7SC01 Deformatie, scheefstand					
Ernst	Intensiteit	Omvang	Conditie	Risico/prioriteit	
Serius	2	5	4	Veiligheid & Gezondheid - matig effect Gebruik en bedrijfsproces - matig effect Technische vervolgschade - gering effect Toename klachtenonderhoud - ernstig effect Beleving / Esthetica - matig effect	
<p>Activiteit: 2019 Hvh Totaal</p> <p>Bedrijfsdeur overhaddeur vervangen 6,00 st. 10.624</p> <p>De deuren sluiten niet goed meer en zijn verweerd. Tevens voldoet het hang- en sluitwerk niet meer aan de hedendaagse eisen betreffende politie keurmerk veilig wonen. Nieuwe deuren zijn beter geïsoleerd.</p>

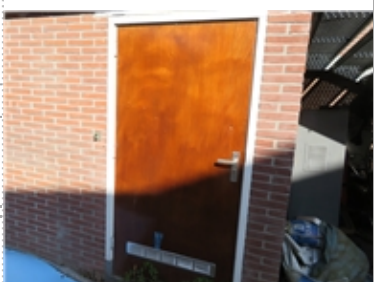
31 Buitendeuren schilderwerk buiten

Gevels					
B11EM04 Kale delen					
Ernst	Intensiteit	Omvang	Conditie	Risico/prioriteit	
Ernstig	3	3	4	Technische vervolgschade - matig effect Beleving / Esthetica - ernstig effect	
<p>Activiteit: 2019 Hvh Totaal</p> <p>Buitendeur schilderw. bu. algem. vervolg syst. 9,00 st. 733</p> <p>Een van de buitendeuren waarvan het schilderwerk een mindere conditie heeft.</p>					
31 Kozijnen schilderwerk buiten

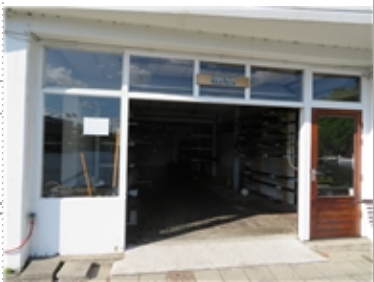
Gevels					
B11EM05 Afbladderen					
Ernst	Intensiteit	Omvang	Conditie	Risico/prioriteit	
Ernstig	3	3	4	Technische vervolgschade - matig effect Beleving / Esthetica - ernstig effect	
<p>Activiteit: 2019 Hvh Totaal</p> <p>Kozijnen schilderw. bu. algem. vervolg syst. 47,20 m² 1.884</p> <p>Tevens op diverse plekken beginnend houtrot geconstateerd.</p>

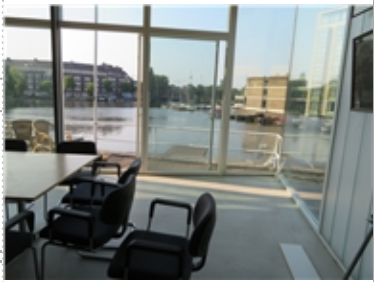
31 Beglazing algemeen

Gevels B7SB04 Oververhitting diverse ruimten					
Ernst	Intensiteit	Omvang	Conditie	Risico/prioriteit	
Serius	3	4	4	Veiligheid & Gezondheid - matig effect Technische vervolgschade - gering effect Toename klachtenonderhoud - gering effect Beleving / Esthetica - ernstig effect	
<p>Activiteit: 2019 Hvh Totaal</p> <p>Herstellen 1,00 pst 13.709</p> <p>I.v.m. het vele glaswerk zijn de bestuurskamer, lac-kantoor, pachterskantoor en keuken groot deel van het jaar te warm/ oververhit. Daardoor is de ruimte niet goed verhuurbaar en gebruikbaar voor diverse activiteiten. Wij adviseren om zonwerende folie tegen het glas te plaatsen. Begroeing buiten tegen de melkglaspanelen te plaatsen eventueel aangevuld met binnen screens die ook zonwerend zijn.</p>					
34 Balustrade buiten staal

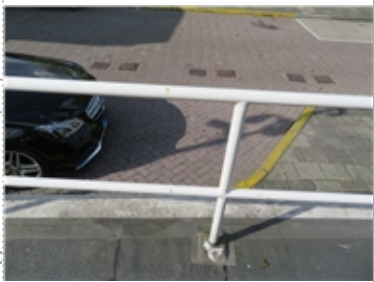
Gevels B11SM04 Erosie, verwerking					
Ernst	Intensiteit	Omvang	Conditie	Risico/prioriteit

Serius	2	5	4	Veiligheid & Gezondheid - matig effect Cultuur historische waarde - matig effect Technische vervolgschade - matig effect Beleving / Esthetica - ernstig effect	
<p>Activiteit: 2026 Hvh Totaal</p> <p>Balustrade (verz.) staal vervangen 81,00 m¹ 11.692</p> <p>Bij de inspectie diverse putcorrosie geconstateerd. Het staal is minder aan het worden. Het hekwerk zal in de toekomst geheel vervangen dienen te worden.</p>					
43 Afwerkvloer tegelwerk keramisch

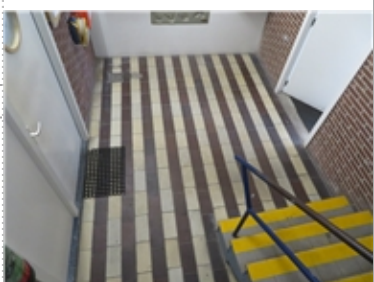
Gebouw 1953 B9SM05 Erosie, verwerking, verzanding					
Ernst	Intensiteit	Omvang	Conditie	Risico/prioriteit	
Serius	2	5	4	Veiligheid & Gezondheid - matig effect Cultuur historische waarde - ernstig effect Gebruik en bedrijfsproces - gering effect Technische vervolgschade - matig effect Beleving / Esthetica - ernstig effect	
<p>Activiteit: 2025 Hvh Totaal</p> <p>Afwerkvloer tegelwerk vervangen 12,00 m² 1.862</p> <p>De vloertegels hebben een monumentenstatus. Onderzoeken of deze alsnog vervangen mogen worden of alleen herstelt mag worden.</p>

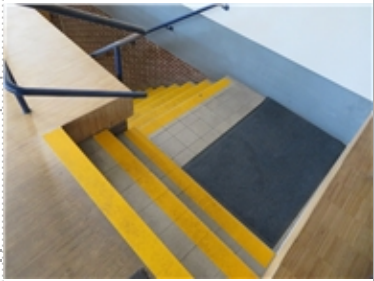
44 Trapafwerklaag tegelwerk

Binnen					
B9SM05 Erosie, verwerking, verzanding					
Ernst	Intensiteit	Omvang	Conditie	Risico/prioriteit	
Serius	2	5	4	Veiligheid & Gezondheid - matig effect Cultuur historische waarde - ernstig effect Technische vervolgschade - matig effect Beleving / Esthetica - ernstig effect	
Activiteit: 2025 Hvh Totaal					
Trapafwerklaag tegelwerk vervangen 12,00 m ² 1.609					
Tegelwerk incl. de bordessen. Het tegelwerk heeft een monumentenstatus. Onderzoeken of vervangen mogelijk is of anders herstellen.					
45 Plafondbekleding akoestisch

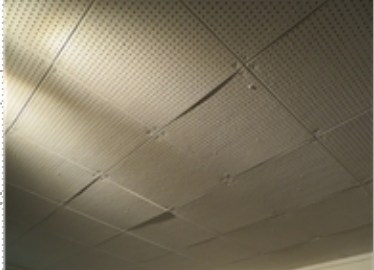
Binnen					
B10SM02 Beschadiging					
Ernst	Intensiteit	Omvang	Conditie	Risico/prioriteit	
Serius	3	4	4	Technische vervolgschade - matig effect Beleving / Esthetica - ernstig effect	
Activiteit: 2019 Hvh Totaal					
Plafondbekleding akoestisch vervangen 31,00 m ² 3.152					
Het verlaagde plafond is verouderd en vertoont beschadigingen en scheefstand.

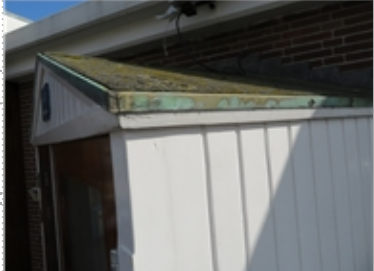
B6SM05 Erosie, verwerking, verzanding					
Ernst	Intensiteit	Omvang	Conditie	Risico/prioriteit	
Serius	2	5	4	Technische vervolgschade - ernstig effect Beleving / Esthetica - ernstig effect	
Activiteit: 2019 Hvh Totaal					
Vervangen dakbedekking bitumen ongeballast 3,00 m ² 217

Betreft hoofdentree en de twee luifeltjes van de zuid-terras.

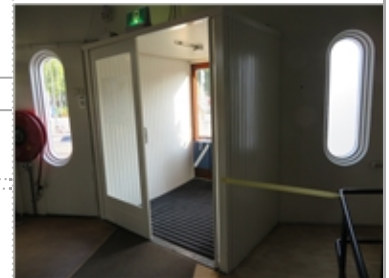
<p>Activiteit: 2019 Hvh Totaal</p> <p>Herstel werkzaamheden n.a.v. NEN 3140 1,00 post 1.714</p> <p>Combineren met bedrading uit 1953 vernieuwen</p>				
63 Vluchtverlichtingarmaturen centraal gevoed				
Installaties				
E8GV03 Verval meer dan 87,5% van de levensduur				
Ernst	Intensiteit	Omvang	Conditie	Risico/prioriteit
Gering	3	5	4	Veiligheid & Gezondheid - ernstig effect
<p>Activiteit: 2019 Hvh Totaal</p> <p>Vluchtverlichtingarm. centraal gevoed vervangen 1,00 st. 457</p> <p>Bouwjaar niet bekend maar de armaturen zijn over hun technische levensduur heen.</p>

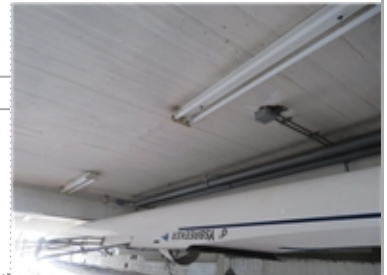
63 Elektra armaturen binnen TL vervangen door led

E6GV03 Verval meer dan 87,5% van de levensduur

Ernst	Intensiteit	Omvang	Conditie	Risico/prioriteit
Gering	3	5	4	Veiligheid & Gezondheid - matig effect Gebruik en bedrijfsproces - matig effect Technische vervolgschade - matig effect Toename klachtenonderhoud - matig effect Beleving / Esthetica - matig effect

De tl-armaturen in de botenloodsen zijn verouderd en diverse zijn beschadigd. Tevens zijn ze energie-onzuinig wij adviseren om deze te vervangen voor energie zuinigere led-armaturen.

Activiteit:	2019	Hvh	Totaal
TL-armaturen algemeen vervangen		33,00 st.	10.556

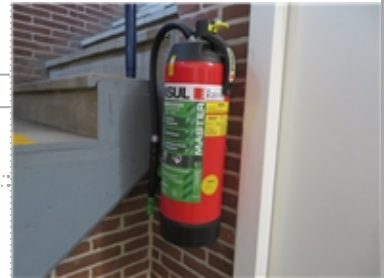
E15GV07 Verval meer dan 87,5% van de levensduur

Ernst	Intensiteit	Omvang	Conditie	Risico/prioriteit
Gering	3	5	4	Veiligheid & Gezondheid - ernstig effect

De poederblussers zijn over hun technische levensduur heen.

Activiteit:	2020	Hvh	Totaal
Vervangen poederblusser		3,00 st	1.208

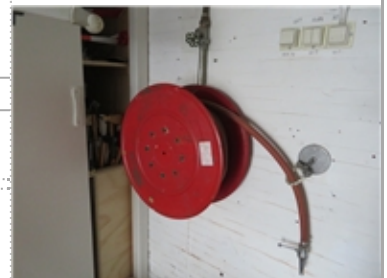
E15GV07 Verval meer dan 87,5% van de levensduur

Ernst	Intensiteit	Omvang	Conditie	Risico/prioriteit
Gering	3	5	4	Veiligheid & Gezondheid - ernstig effect

De brandslanghaspel is over zijn technische levensduur heen en zal binnen een paar jaar vervangen dienen te worden.

Activiteit:	2020	Hvh	Totaal
Vervangen brandslang haspel		2,00 st	2.630

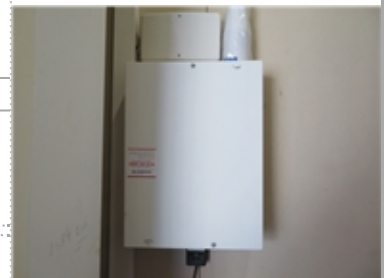
E15GV07 Verval meer dan 87,5% van de levensduur

Ernst	Intensiteit	Omvang	Conditie	Risico/prioriteit
Gering	3	5	4	Veiligheid & Gezondheid - matig effect Technische vervolgschade - ernstig effect Toename klachtenonderhoud - ernstig effect

Activiteit:	2019	Hvh	Totaal
Revisie inbraakalarminstallatie		1,00 pst	3.051

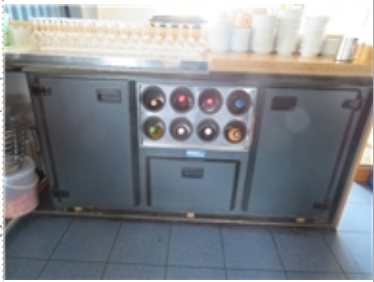
73 Inbouwapparatuur bar

Binnen					
NVT Verouderde keukeninrichting					
Ernst	Intensiteit	Omvang	Conditie	Risico/prioriteit	
	2	5	0	Gebruik en bedrijfsproces - matig effect Technische vervolgschade - matig effect Toename klachtenonderhoud - matig effect	
Activiteit: 2022 Hvh Totaal					
Inbouwapparatuur bar vervangen 1,00 pst 18.185					
Diverse inbouwapparatuur onder en bij de bar is verouderd en komt regelmatig in storing. Reparaties zijn prijzig. Wij adviseren om het verouderde apparaat zoals de flessenkoelers binnen vier jaar te vervangen.					
82 Terras meubilair buiten

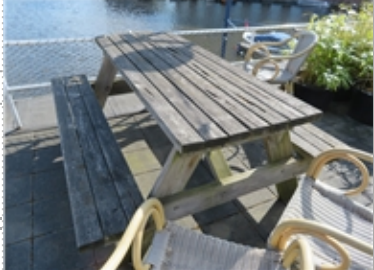
Achterzijde					
Veroudering en houtrot					
Ernst	Intensiteit	Omvang	Conditie	Risico/prioriteit	
Ernstig	3	3	4	Gebruik en bedrijfsproces - gering effect Toename klachtenonderhoud - matig effect Beleving / Esthetica - ernstig effect	
Activiteit: 2019 Hvh Totaal					
Vervangen buiten meubilair 1,00 pst 4.341					
Het meubilair is aan weer en wind onderhevig. Wij adviseren om het geheel te vernieuwen.

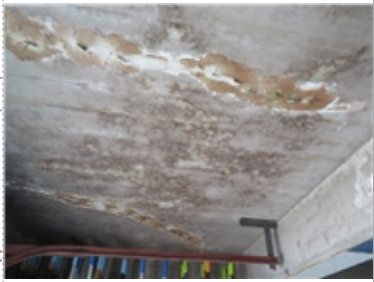
2320 Vloerconstructie beton

Onderzijde					
B4SM02 Beschadiging					
Ernst	Intensiteit	Omvang	Conditie	Risico/prioriteit	
Serieus	3	3	3	Veiligheid & Gezondheid - gering effect Constructieve veiligheid - gering effect Gebruik en bedrijfsproces - matig effect Beleving / Esthetica - gering effect	
Activiteit: 2019 Hvh Totaal					
Herstellen 1,00 pst 2.856					
Diverse plekken in de botenloods is het beton beschadigd en is er sprake van carbotatie.

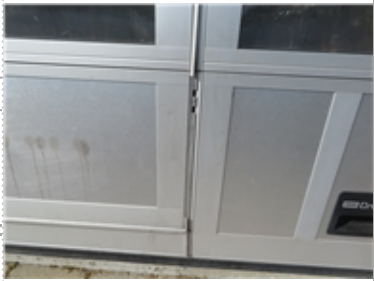
31 Bedrijfsdeur overheaddeur handbediend

Gebouw 2011					
B7SB01 Hang & sluitwerk, afsluitbaarheid en inbraakwerendheid onvoldoende					
Ernst	Intensiteit	Omvang	Conditie	Risico/prioriteit	
Serius	3	3	3	Veiligheid & Gezondheid - matig effect Gebruik en bedrijfsproces - matig effect Toename klachtenonderhoud - ernstig effect	
Activiteit: 2019 Hvh Totaal					
Herstellen ca € 400,= vervangen ca € 1.550,= 1,00 pst 1.771					
Strip zit los en het hang- en sluitwerk functioneert niet goed.					
31 Zonwering uitvalscherp elektrisch					
Gevels					
B7GB02 Subelementen, manco					
Ernst	Intensiteit	Omvang	Conditie	Risico/prioriteit	
Gering	2	5	3	Gebruik en bedrijfsproces - matig effect Technische vervolgschade - matig effect Toename klachtenonderhoud - matig effect Beleving / Esthetica - matig effect	
Activiteit: 2023 Hvh Totaal					
Zonwering uitvalscherp elektrisch vervangen 1,00 m ¹ 472					
Deze scherm wordt weinig gebruikt en begint oud te worden.

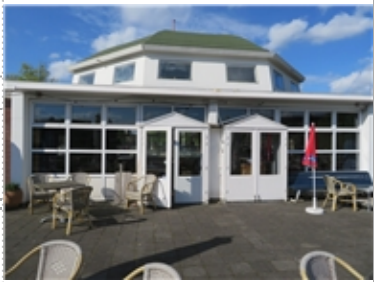
3120 Kozijn buiten kunststof

B7GA02 Vuil, aanslag, verkleuring					
Ernst	Intensiteit	Omvang	Conditie	Risico/prioriteit	
Gering	2	5	3	Technische vervolgschade - gering effect Beleving / Esthetica - ernstig effect	
Activiteit: 2019 Hvh Totaal					
Vervangen kozijn kunststof inclusief beglazing 17,00 m ² 11.458					
Technisch zijn de kunststof puien in een redelijke staat. Esthetisch, geluid- en energietechnisch zijn dit mindere puien.					
3131 Buitendeur zacht hout

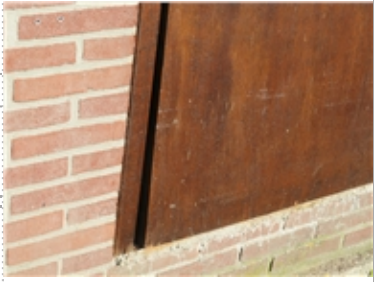
B7SC01 Deformatie, scheefstand					
Ernst	Intensiteit	Omvang	Conditie	Risico/prioriteit	
Serius	2	4	3	Gebruik en bedrijfsproces - gering effect Beleving / Esthetica - matig effect	
Activiteit: 2026 Hvh Totaal					
Vervangen deurkozijn hout 2,30 m ² 1.522					
De deur trekt vooral aan de onderkant scheef.

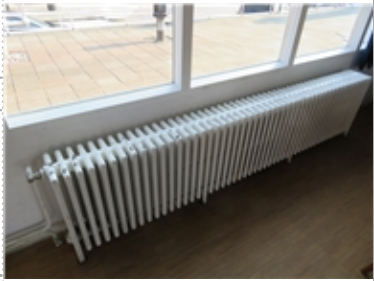
56 Radiatoren bijeenkomstfunctie Installaties K2GV03 Verval meer dan 87,5% van de levensduur

Ernst	Intensiteit	Omvang	Conditie	Risico/prioriteit	
Gering	3	4	3	Cultuur historische waarde - ernstig effect Gebruik en bedrijfsproces - ernstig effect Technische vervolgschade - matig effect Toename klachtenonderhoud - ernstig effect Beleving / Esthetica - matig effect	
Activiteit: 2032 Hvh Totaal Radiatoren bijeenkomstfunctie vervangen 1529,00 bvo 38.526 De sociëteit wordt verwarmd door gietijzeren radiatoren uit 1953. Deze komen langzamerhand aan hun einde van hun levensduur.					
56 Leidingen cv-installatie incl. app. algemeen Installaties K2GV03 Verval meer dan 87,5% van de levensduur

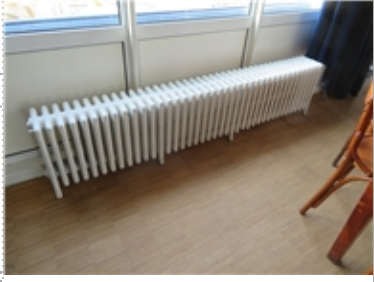
Ernst	Intensiteit	Omvang	Conditie	Risico/prioriteit	
Gering	3	4	3	Veiligheid & Gezondheid - gering effect Gebruik en bedrijfsproces - matig effect Technische vervolgschade - ernstig effect Toename klachtenonderhoud - matig effect Beleving / Esthetica - gering effect

Activiteit: 2028 Hvh Totaal Leidingen cv-instal. incl. app. alg. vervangen 1529,00 bvo 25.050 Groot deel is nog uit 1953 de gietijzeren radiatoren zijn monumentaal. Indien mogelijk deze hergebruiken.					
56 Expansievat cv-installatie < 35 liter Installaties K2GV03 Verval meer dan 87,5% van de levensduur

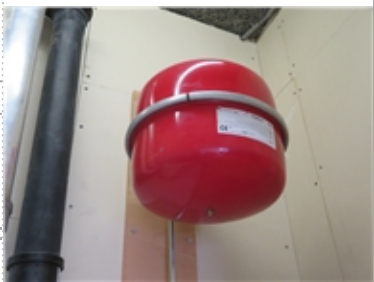
Ernst	Intensiteit	Omvang	Conditie	Risico/prioriteit	
Gering	3	4	3	Gebruik en bedrijfsproces - matig effect Technische vervolgschade - matig effect Toename klachtenonderhoud - matig effect	
Activiteit: 2021 Hvh Totaal Expansievat cv-installatie < 35 liter vervangen 1,00 st. 109

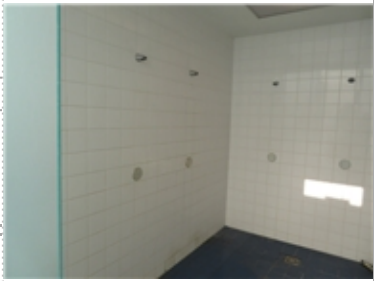
74 Doucheplug incl. sensor

Binnen					
K18SW01 Lekken van kraan					
Ernst	Intensiteit	Omvang	Conditie	Risico/prioriteit	
Serius	2	4	3	Gebruik en bedrijfsproces - ernstig effect Technische vervolgschade - gering effect Toename klachtenonderhoud - ernstig effect	
Activiteit: 2025 Hvh Totaal					
Doucheplug incl. sensor vervangen 18,00 st. 6.947					
Er zijn diverse storingen geweest met de drukknop systemen. Tot op heden op te lossen. Overwegen om gehele systeem eerder te vernieuwen.					
74 Wastrogcombinatie RVS					
Binnen					
K18GO01 Vervuiling exclusief vervuiling door gebruik					
Ernst	Intensiteit	Omvang	Conditie	Risico/prioriteit	
Gering	2	5	3	Gebruik en bedrijfsproces - gering effect Technische vervolgschade - matig effect Toename klachtenonderhoud - gering effect Beleving / Esthetica - gering effect	
Activiteit: 2028 Hvh Totaal					
Wastrogcombinatie RVS vervangen ,60 m ¹ 593					
82 Meubilair binnen

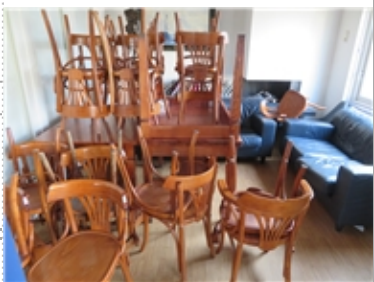
Binnen					
Slijtage					
Ernst	Intensiteit	Omvang	Conditie	Risico/prioriteit	
Serius	2	4	3	Gebruik en bedrijfsproces - ernstig effect Technische vervolgschade - matig effect Beleving / Esthetica - ernstig effect	
Activiteit: 2020 Hvh Totaal					
Vervangen binnen meubilair 1,00 pst 6.409					
Het meubilair is verouderd en is regelmatig kapot. Deze dienen binnen een paar jaar vervangen te worden.

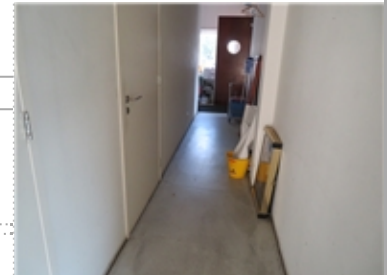
Ernst	Intensiteit	Omvang	Conditie	Risico/prioriteit
Gering	2	4	2	Veiligheid & Gezondheid - gering effect Technische vervolgschade - matig effect Beleving / Esthetica - ernstig effect

Vooral de gangen zijn gevoelig voor vervuiling en lastig schoon te houden. Voorstel is om hier speciale vloercoating van Sikkens voor te gebruiken.

Activiteit:	2019	Hvh	Totaal
Afwerkvloer kunststof nieuwe laag		173,00 m2	12.840

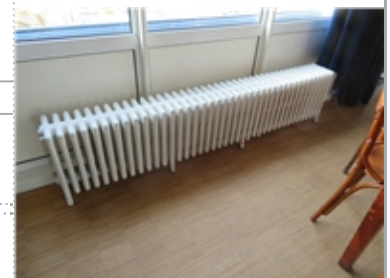
56 Radiatoren schilderwerk algemeen

Ernst	Intensiteit	Omvang	Conditie	Risico/prioriteit
Gering	2	4	2	Technische vervolgschade - ernstig effect Beleving / Esthetica - ernstig effect

Het schilderwerk is op diverse plekken beschadigd. Aangezien het om monumentale en prominente elementen gaat adviseren wij om de radiatoren geheel goed te schilderen.

Activiteit:	2022	Hvh	Totaal
Radiatoren schilderwerk alg. vervolg systeem		30,00 m ²	1.496
